CORPO DE BOMBEIROS MILITAR DO DISTRITO FEDERAL
DEPARTAMENTO DE ADMINISTRAÇÃO LOGÍSTICA E FINANCEIRA
DIRETORIA DE MATERIAIS E SERVIÇOS
CENTRO DE OBRAS E MANUTENÇÃO PREDIAL

RELATÓRIO FOTOGRÁFICO

CEFAP – REMANESCENTE DE OBRA

FELIPE JUBÉ DE OLIVEIRA – Cap. QOBM/Compl.
Engenheiro Civil - CREA: 20.944/D-GO
Matrícula 1053233
Data: dezembro/2025

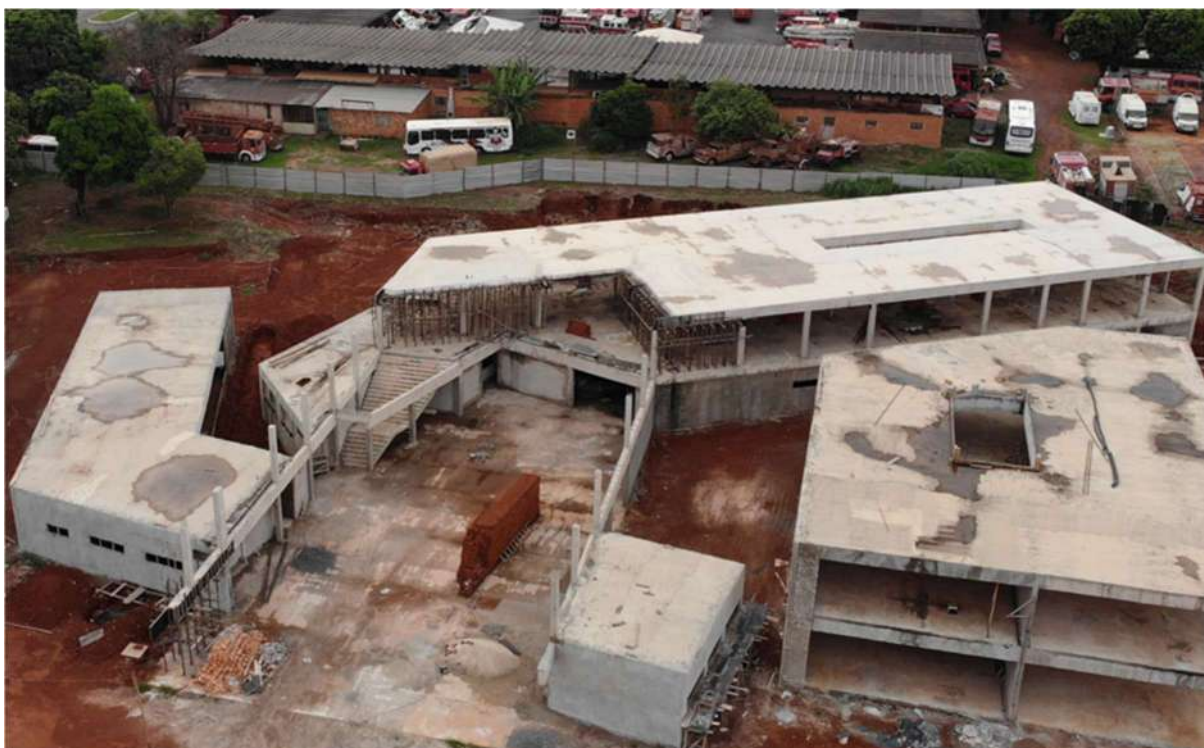
Figura 15: Bloco B

O Bloco B (*Figura 15*) é composto pelo pavimento térreo, 1º pavimento e cobertura. No que diz respeito ao pavimento térreo, este é constituído por hall de entrada, 1 Seção de patrimônio, 4 WC, 2 vestiários, 2 copas, 1 sala técnica, 1 sala para armários, 2 salas da SETEN, 1 sala para psicóloga, 1 sala da SEAVA, 2 salas da SECOR, 1 sala da SEDIS, 1 sala de arquivos, 1 refeitório, 1 lanchonete, 1 depósito lanchonete, 1 área de exposição e 1 corredor que leva ao bloco C (*Figura 16*). Em relação ao primeiro pavimento, este é formado por 1 mirante, 2 salas (1 do cmt e outra do subcmt), 1 sala de armas, 1 sala de arquivos, 1 secretaria, 1 sala técnica, 1 copa, 1 hall, 4 WC, 1 sala de reunião, 6 salas de aula (*Figura 17*). Por fim, a cobertura compreende telhado e estrutura metálica (*Figura 18*).
