CORPO DE BOMBEIROS MILITAR DO DISTRITO FEDERAL
DEPARTAMENTO DE ADMINISTRAÇÃO LOGÍSTICA E FINANCEIRA
DIRETORIA DE MATERIAIS E SERVIÇOS
CENTRO DE OBRAS E MANUTENÇÃO PREDIAL

RELATÓRIO FOTOGRÁFICO

CEFAP – REMANESCENTE DE OBRA

FELIPE JUBÉ DE OLIVEIRA – Cap. QOBM/Compl.
Engenheiro Civil - CREA: 20.944/D-GO
Matrícula 1053233
Data: dezembro/2025

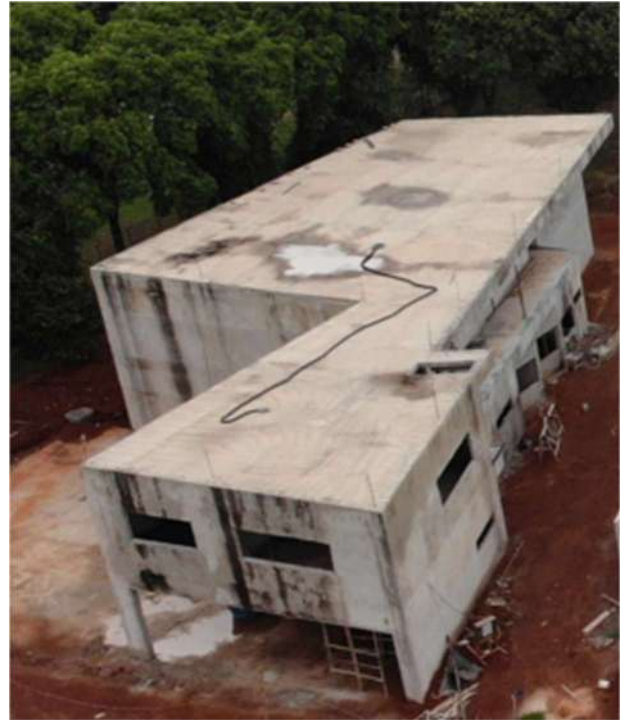
Em se tratando da alvenaria, do chapisco e do reboco, falta a execução da área da cobertura (*Figura 6 e Figura 7*).

Figura 7: Área da cobertura

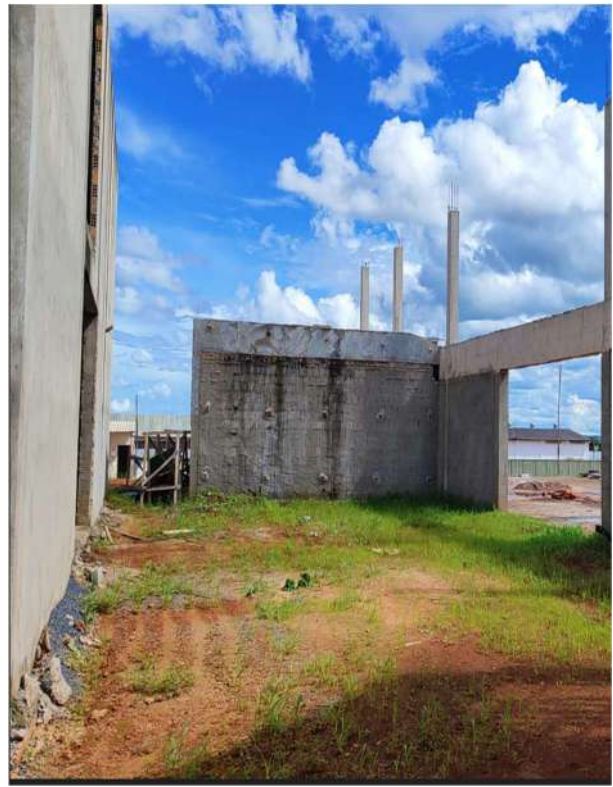
A estrutura das duas passarelas inteiras não foi construída (*Figura 19 e Figura 20, Figura 21 e Figura 22*), bem como nenhuma parede do 1º pavimento (*Figura 23 e Figura 24*) e nem da cobertura foi levantada (*Figura 25 e Figura 26*).

Figura 20: Alvenaria passarela/corredor térreo – Bloco B

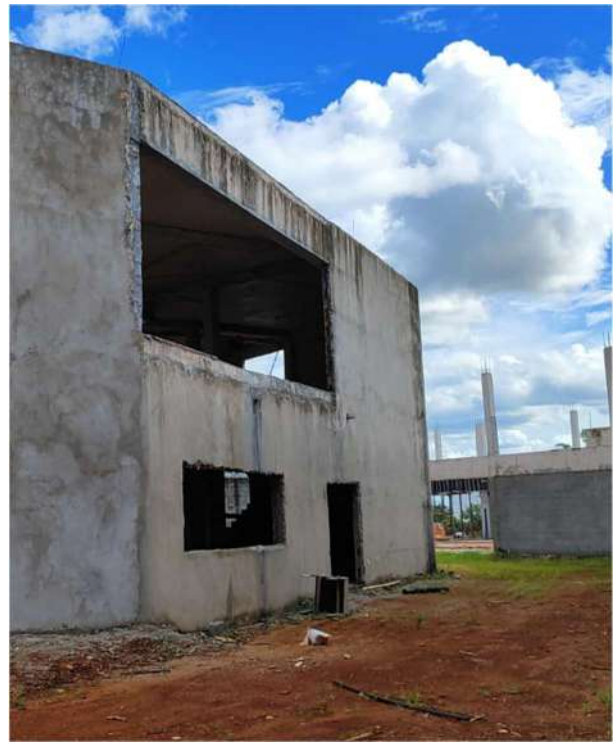
Figura 22: Alvenaria passarela/corredor 1º Pav. – Bloco B

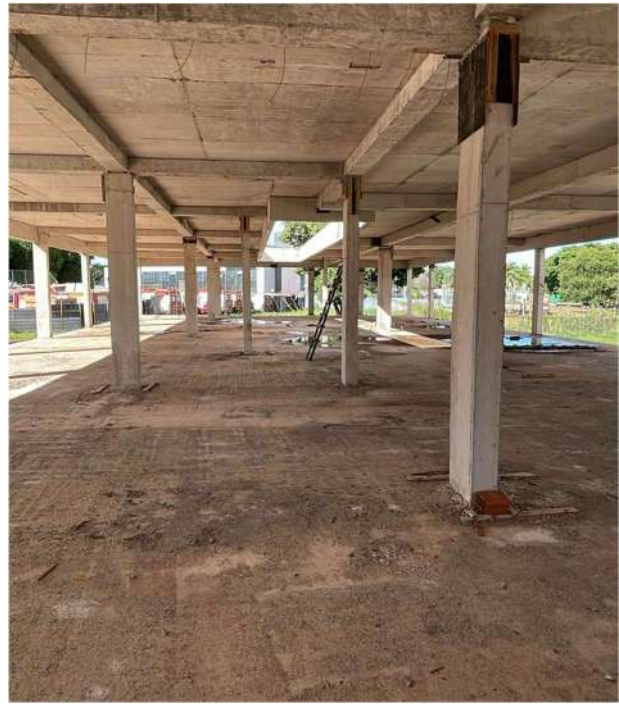
Figura 24: Alvenaria 1º Pav. – Bloco B

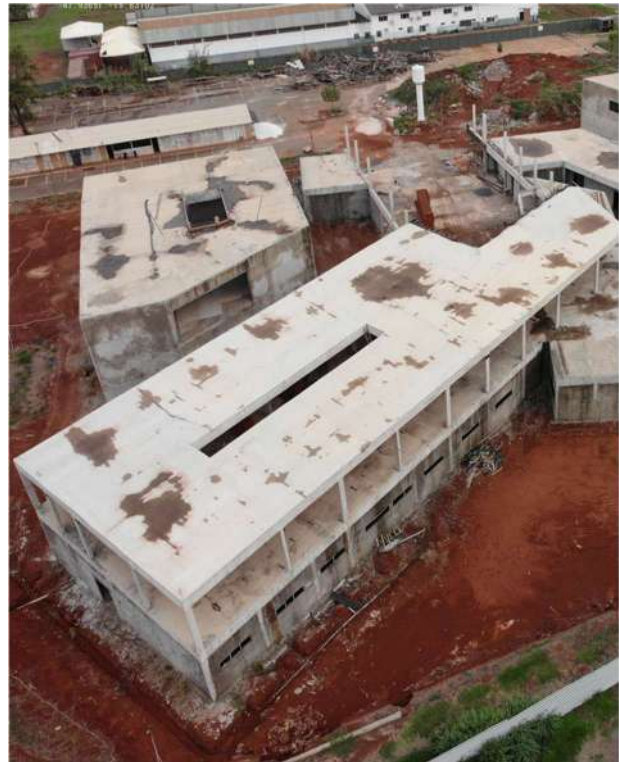
Figura 26: Alvenaria cobertura – Bloco B

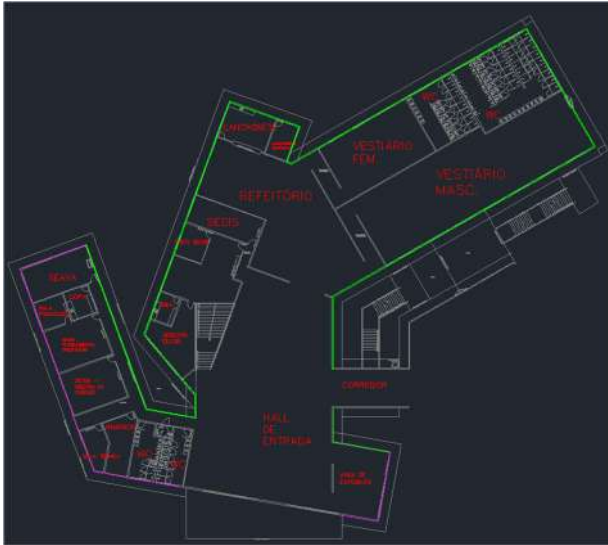
Não foi realizado reboco nas alvenarias das passarelas, 1º pavimento e cobertura. Nas fachadas externas do pavimento térreo, há chapisco onde, na figura, a parede está em verde e há reboco apenas nos locais onde a cor da parede encontra-se em magenta, como apresentado na *Figura 27* e *Figura 28*. Na fachada da área de exposição, foi executado reboco somente a meia altura do trecho indicado na figura.

Figura 27: Reboco e chapisco fachada – Plata baixa Bloco B

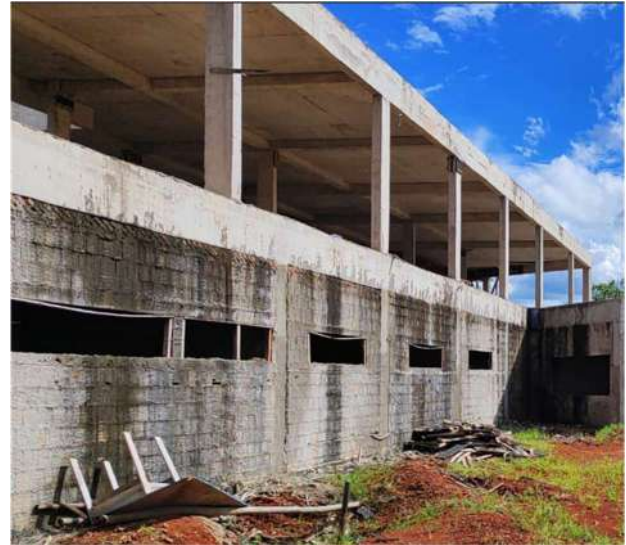
Figura 28: Reboco e chapisco fachada – Bloco B

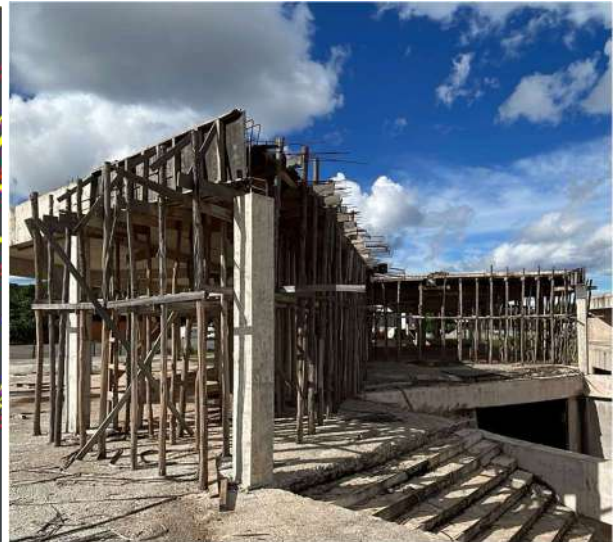
Parte da estrutura de concreto do Bloco B não foi realizada, contemplando: 3 lajes, 3 vigas e 1 pilar (*Figura 29* e *Figura 30*).

Figura 30: Concreto – Bloco B

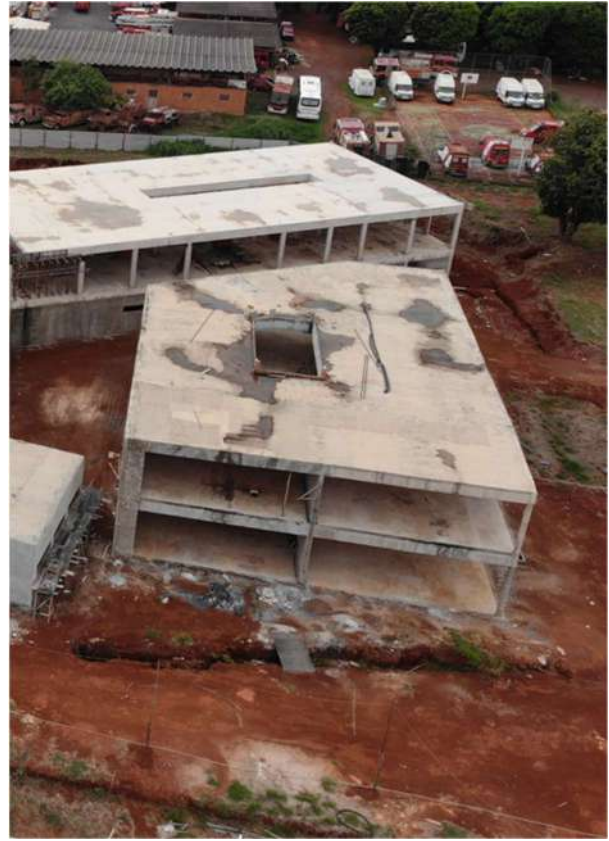
Figura 36: Alvenaria cobertura – Bloco C

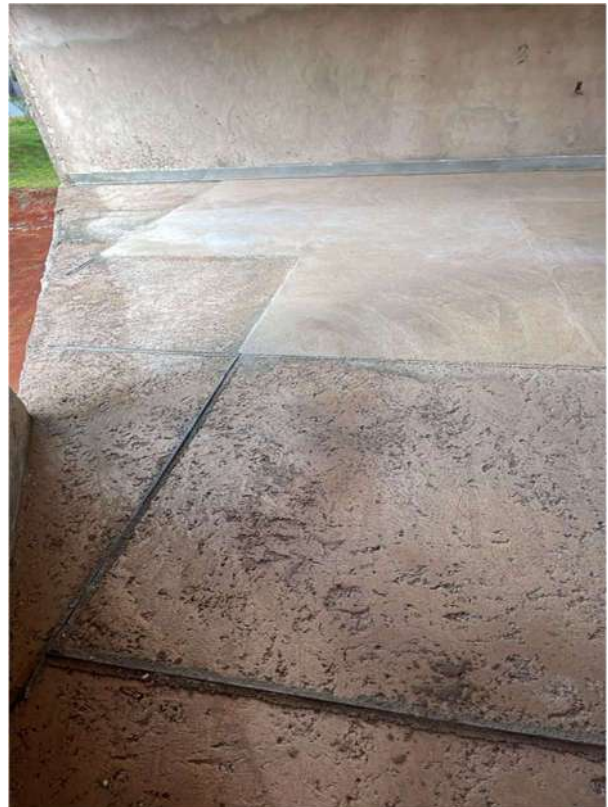
Alguns trechos do pátio do primeiro pavimento estão sem a granitina (**Figura 37 e Figura 38**). Ademais, a granitina já instalada no restante do Bloco C encontra-se sem o devido polimento (**Figura 39, Figura 40, Figura 41 e Figura 42**).

Figura 38: Piso sem granitina – 1º Pav. Bloco C
