CORPO DE BOMBEIROS MILITAR DO DISTRITO FEDERAL
DEPARTAMENTO DE ADMINISTRAÇÃO LOGÍSTICA E FINANCEIRA
DIRETORIA DE MATERIAIS E SERVIÇOS
CENTRO DE OBRAS E MANUTENÇÃO PREDIAL

RELATÓRIO FOTOGRÁFICO

CEFAP – REMANESCENTE DE OBRA

FELIPE JUBÉ DE OLIVEIRA – Cap. QOBM/Compl.
Engenheiro Civil - CREA: 20.944/D-GO
Matrícula 1053233
Data: dezembro/2025

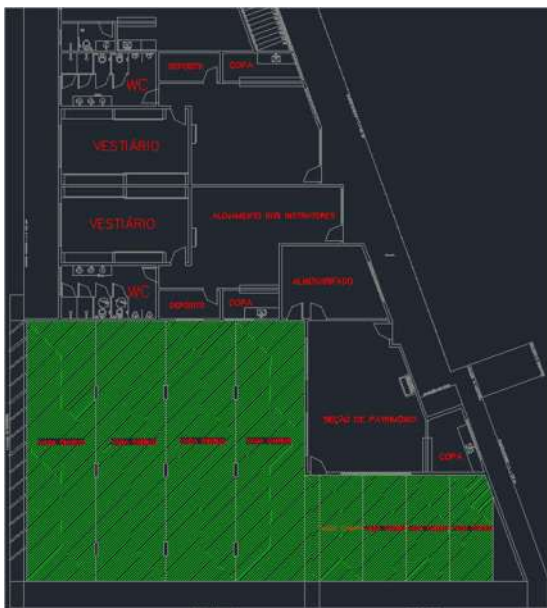
As áreas hachuradas na **Figura 8**, a saber: Vagas de ônibus e vagas de carro ainda se encontram no concreto sem qualquer contrapiso aplicado (**Figura 9**).

Figura 8: Área sem contrapiso - Planta baixa térreo Bloco A

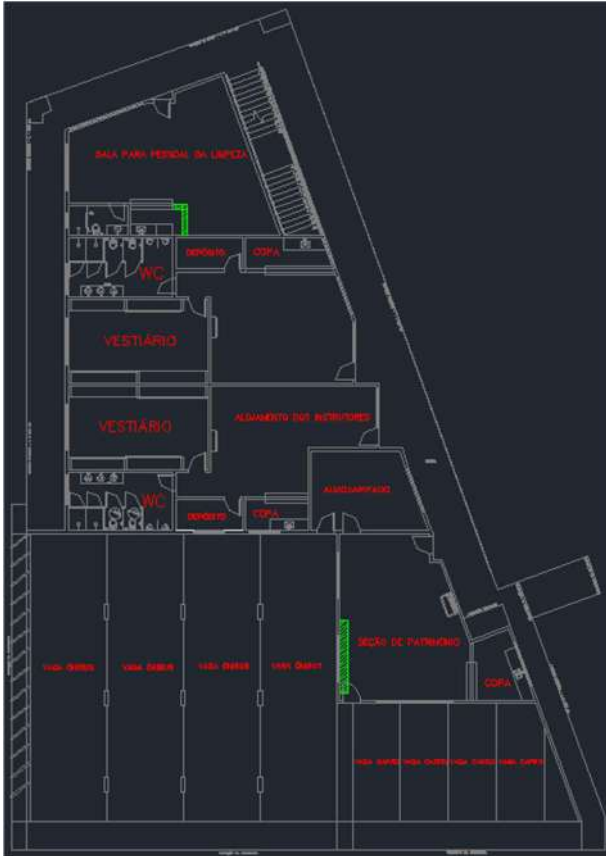
Alguns trechos da seção de patrimônio e da sala para pessoal da limpeza encontram-se sem a granitina (*Figura 10 e Figura 11*). Ademais, a granitina já instalada no restante do Bloco A encontra-se sem o devido polimento (*Figura 12 e Figura 13*).

Figura 10: Trechos sem granitina - Planta baixa térreo Bloco A

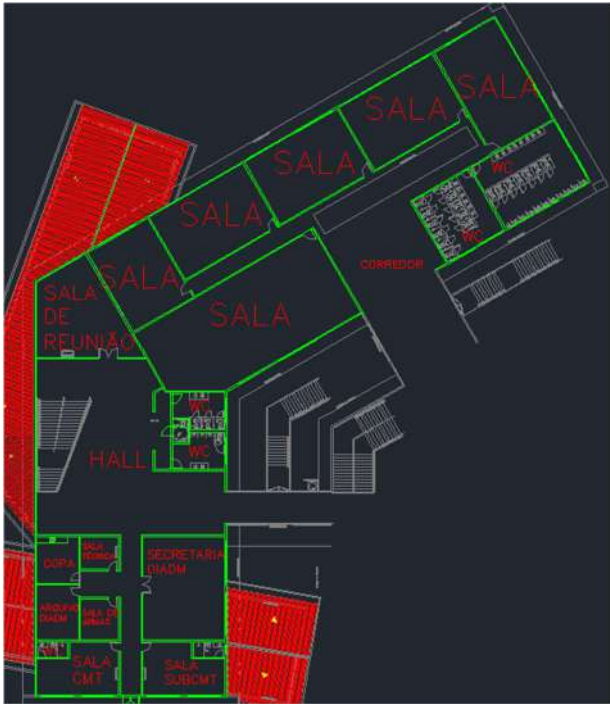
A estrutura das duas passarelas inteiras não foi construída (*Figura 19 e Figura 20, Figura 21 e Figura 22*), bem como nenhuma parede do 1º pavimento (*Figura 23 e Figura 24*) e nem da cobertura foi levantada (*Figura 25 e Figura 26*).

Figura 23: Alvenaria 1º Pav. – Planta baixa Bloco B

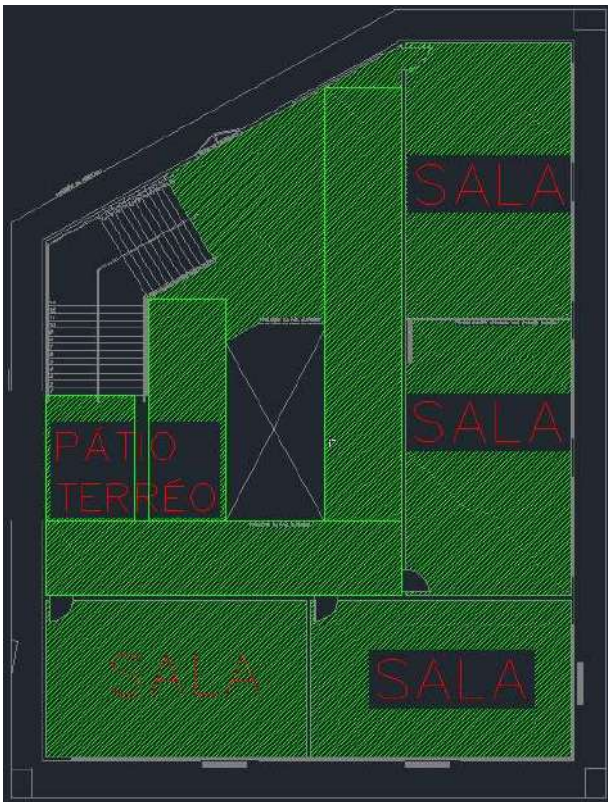
Alguns trechos do pátio do primeiro pavimento estão sem a granitina (**Figura 37 e Figura 38**). Ademais, a granitina já instalada no restante do Bloco C encontra-se sem o devido polimento (**Figura 39, Figura 40, Figura 41 e Figura 42**).

Figura 39: Granitina sem polimento – Planta baixa Térreo Bloco C

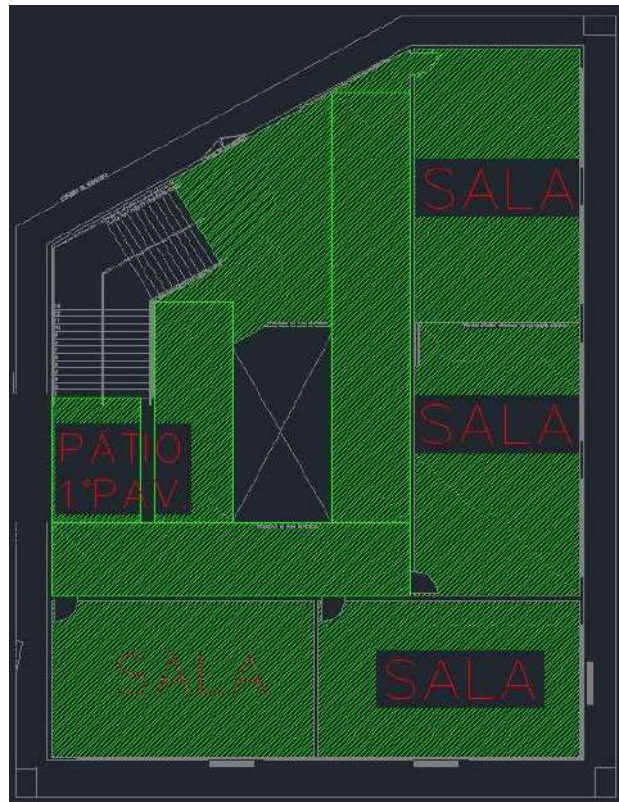
Figura 40: Granitina sem polimento – Planta baixa 1º Pav. Bloco C

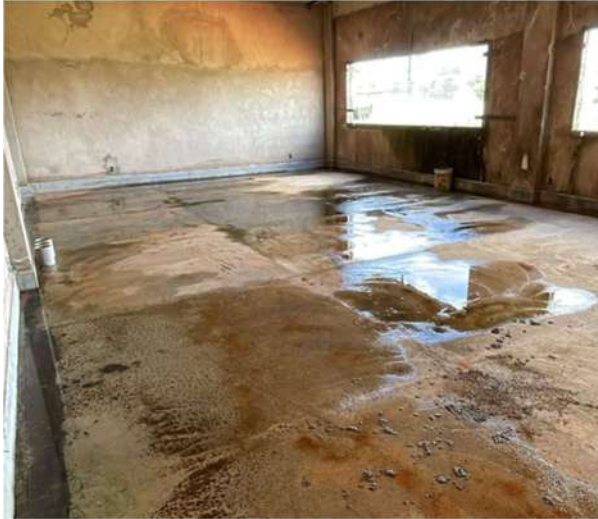
Figura 41: Granitina sem polimento – Térreo Bloco C

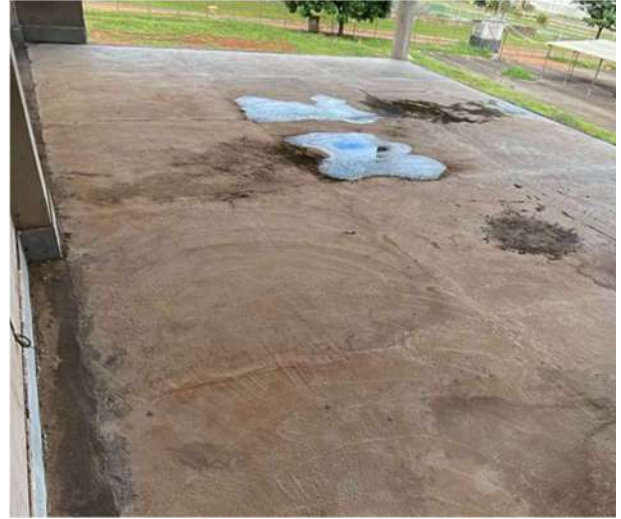
Figura 42: Granitina sem polimento – Térreo Bloco C

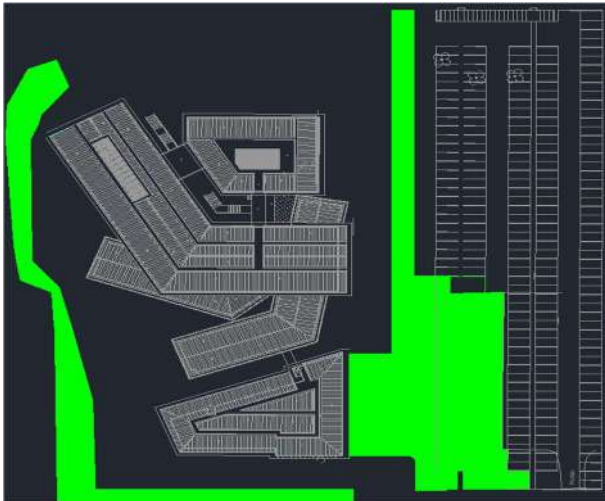
A área externa (*Figura 44*) é composta por corte e aterro onde há uma área disposta para paisagismo e outra para estacionamento. A *Figura 43* a seguir representa a área em planta baixa dos locais onde ainda se faz necessário algum nível de terraplanagem.

Figura 43: Área Externa – Planta baixa
